## 磁磚爆裂 | 隆起 | 鼓起 | 凸起 | 突起 | 膨拱 | 膨管問題的原因與解法

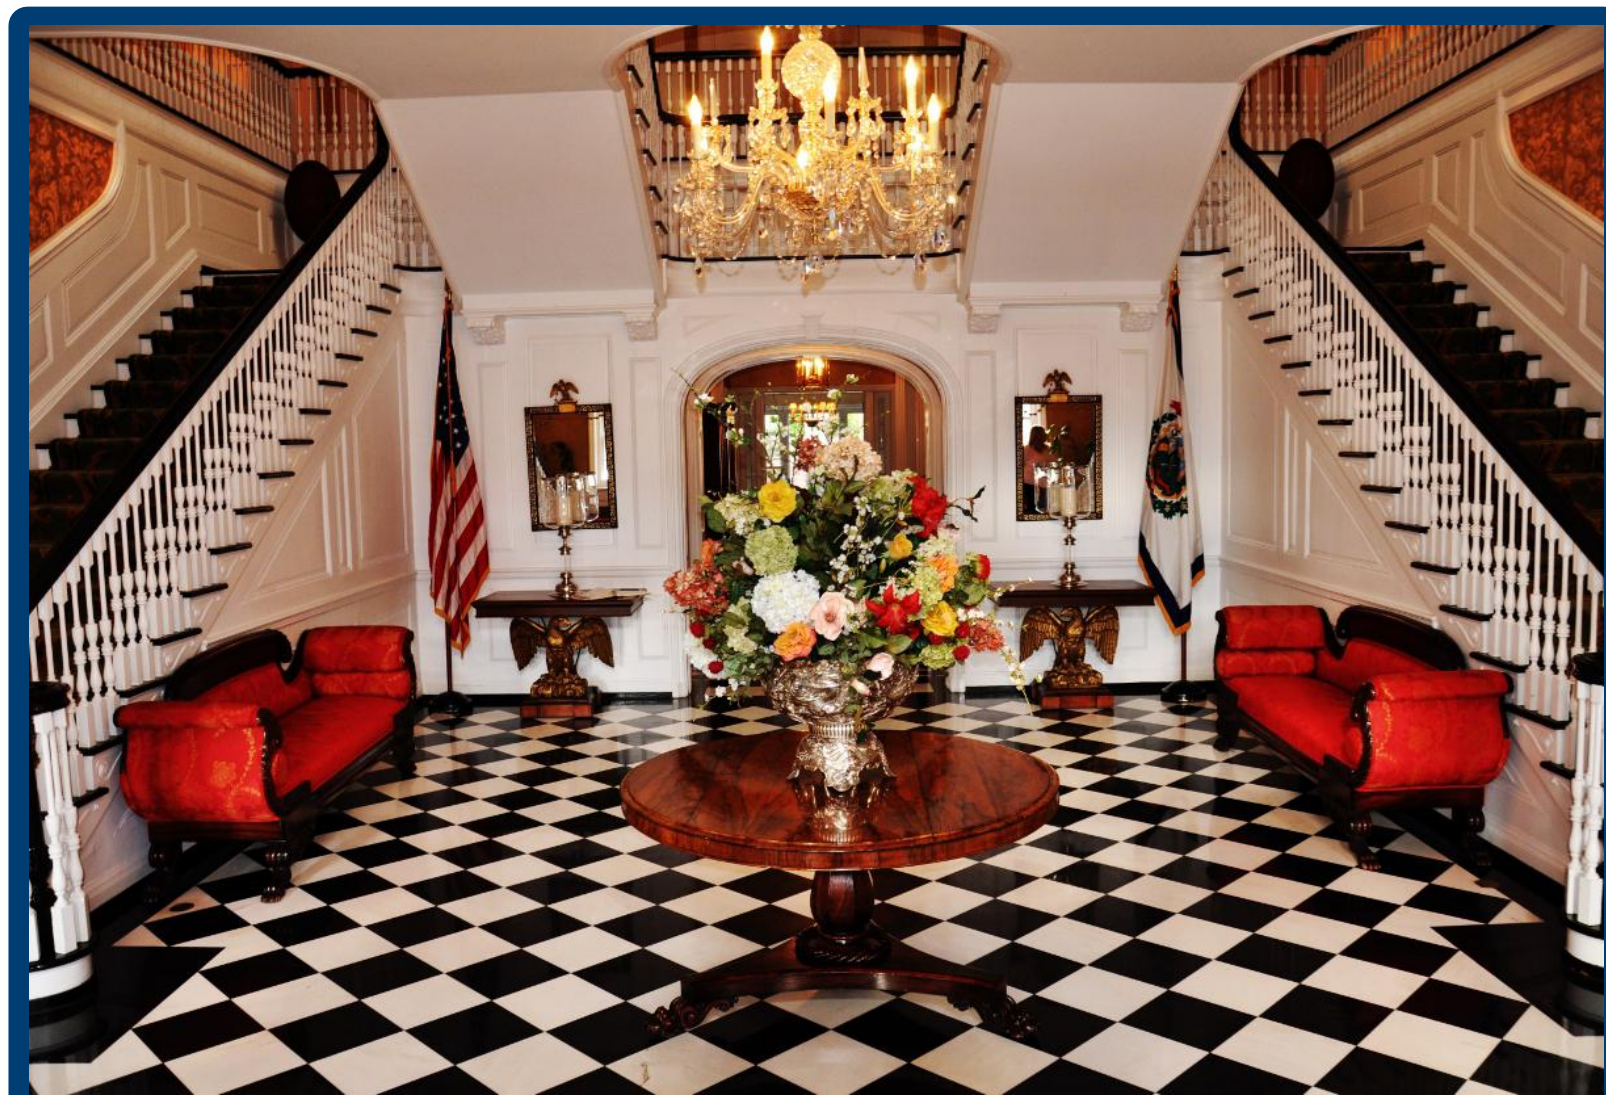
豪華大器的黑白棋盤式天然石材無縫鋪貼的地磚

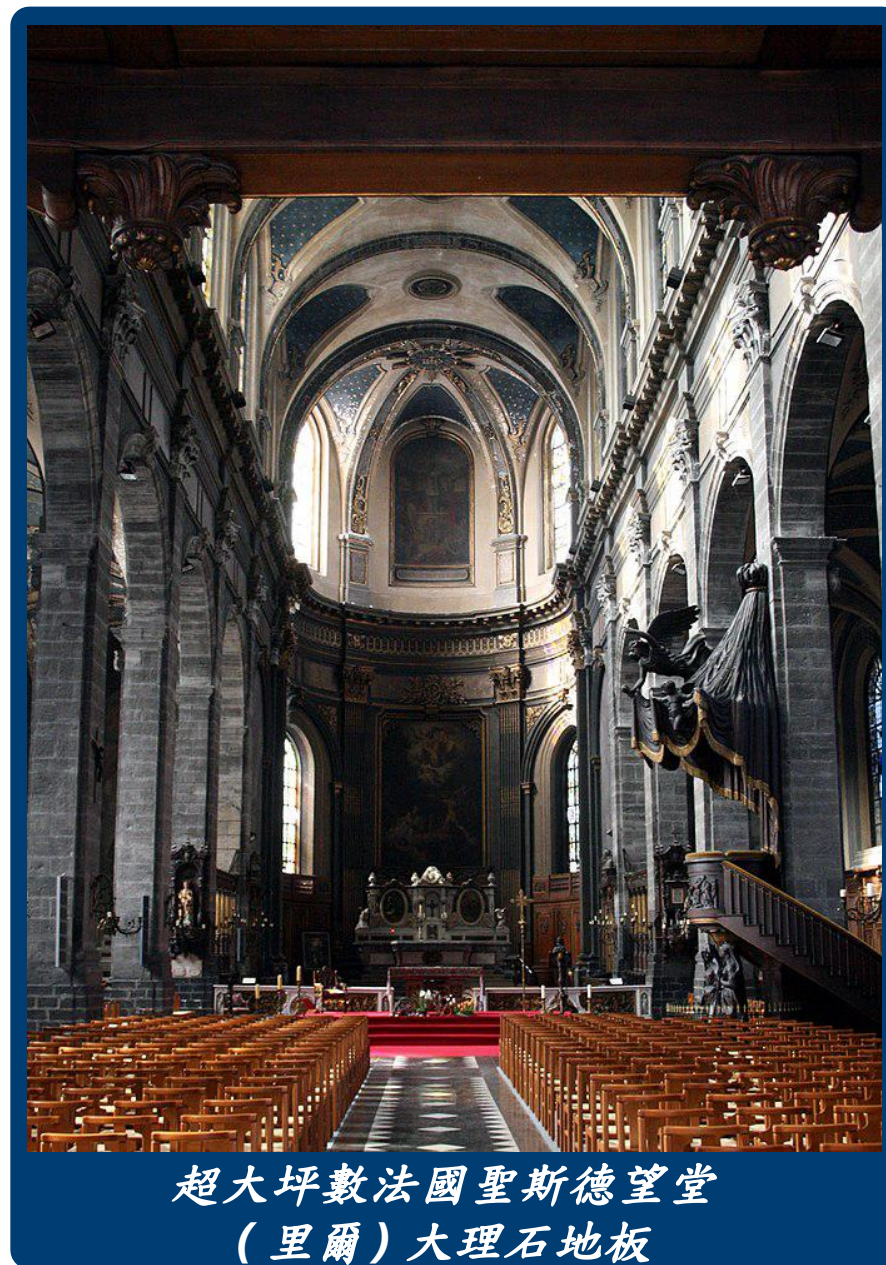
超大坪數法國聖斯德望堂  
(里爾)大理石地板

可是右圖的法國里爾聖斯德望大教堂（法語：Église Saint-Étienne de Lille）寒流肆虐的威力一定遠比台灣還要強大許多；

教堂地板長度61米，也遠比台灣一般住家的磁磚鋪貼空間的最大長度，多出不只一大截，聖斯德望大教堂的大理石地磚竟然使用迄今269年也沒問題！
